モンゴル・ウランバートルの体験（前半）

早稲田大学理工学研究所客員研究員
ハナコプラス株式会社 技術顧問
郡司 保雄

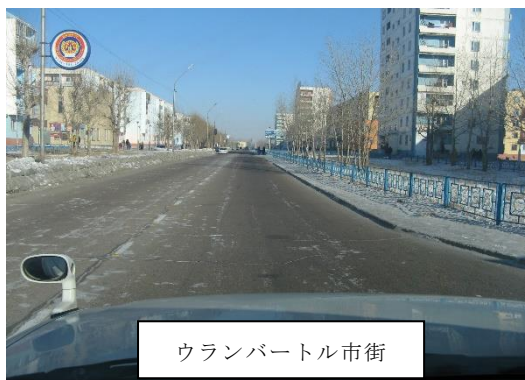
1) アスファルト（以下、Asとする）

ロシア産 As でロシア語の製品保証書があったが詳細は分からなかった。しかし、針入度と伸度だけは確認できた。現物を見たが通常と変わらないものであり、使用には問題ないと判断した。ロシアの黒海近くの油田から起動輸送されるとのこと。これ以上のコメントは差し控える。

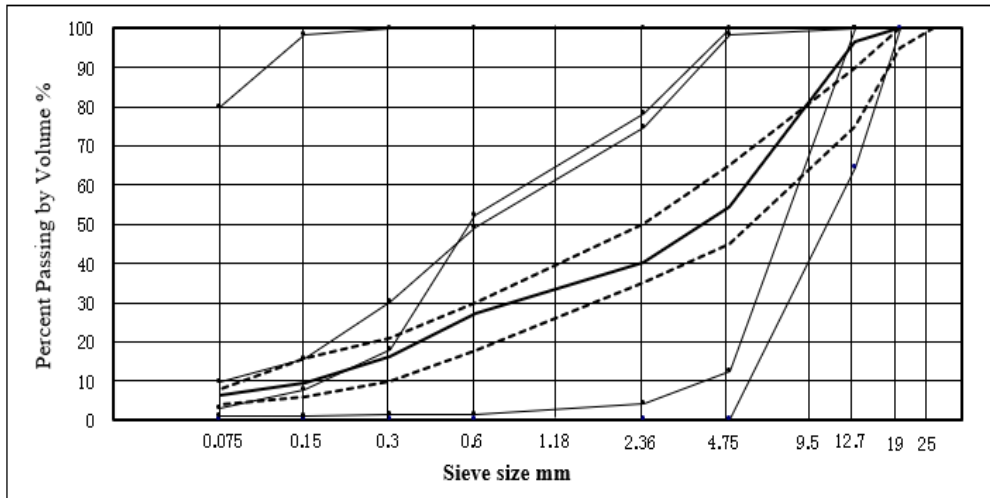
Mix name	Proposal Mixture								Repoter		
Grading	Mixture Proportion								Grading		
Sesh	Cr20-10	Cr10-5	Cr5-0	Sand	Filler					Mass	Volume
25.000											
19.000	100.0									100.0	100.0
12.700	64.6	100.0	100.0	100.0						96.5	96.5
9.500											
4.750	0.4	12.4	98.3	99.8						54.5	54.5
2.360	0.3	4.1	74.6	78.2	100.0					40.5	40.4
1.180											
0.600	0.3	1.5	49.2	52.4	99.9					27.4	27.3
0.300	0.2	1.4	30.4	18.0	99.8					15.4	15.3
0.150	0.2	1.3	15.7	7.7	98.2					9.3	9.1
0.075	0.2	1.2	9.8	3.1	79.9					6.2	6.1
Density	2.614	2.591	2.589	2.595	2.738					2.598	
Mass %	10.0	40.0	27.0	20.0	3.0					100.0

Mixed Aggregat	Specific Gravity	2.598
	Representative Size	1.905
	Aggregate Volume %	83.32
	Calculated Void Ratio	0.200
	Calculated VMA %	16.7

Asphalt Mixture	Bitumen Spec. Gravity	1.029
	Bitumen Content (A) %	5.50
	Bitumen Content (B) %	5.82
	Theoretical Density	2.397
	Maximum Density	2.304
	Bitumen Volume %	12.8
	Voids Filled with Bitu. %	76.8
	Calculated Air Void %	3.9

以上、検討の結果をまとめて最終配合としたものを表-1に示す。

項目	単位	配合		差	参考
		試験配合	提案配合		
Cr20-20	%	26	10	▲ 16	
Cr10-5	%	24	40	16	上下16%入れ替え
Cr5-0	%	33	27	▲ 6	
Sand	%	14	20	6	上下6%入れ替え
Filler	%	3	3	0	
Asphalt	%	5.5	5.5	0	
VMA	%	14.7	16.7	2.0	
計算飽和度	%	87.3	76.8	▲ 10.5	
計算空隙率	%	1.9	3.9	2.0	ポイント: この差

上記、表-1 から事前の試験配合と提案配合の根本的違いは碎石 Cr20-10 を 16%減じ Cr10-5 を 16%増量したことである。このことにより、計算空隙率が 1.9%から 3.9%と 2.0%も大きくなったのである。これで流動現象は起きないと判断した。尚、Cr5-0 と Sand の 6%の交換は生産量の関係であり計算空隙率には大きく影響しなかった。これら計算結果と粒度グラフを末尾に示しておく。
